## Lokomotiv-Beförderung nach Spanien.

Die Hanomag erhielt im Febr. 1921 einen Auftrag auf Lieferung einer Anzahl 1D-Lokomotiven für die Spanische Nordbahn.

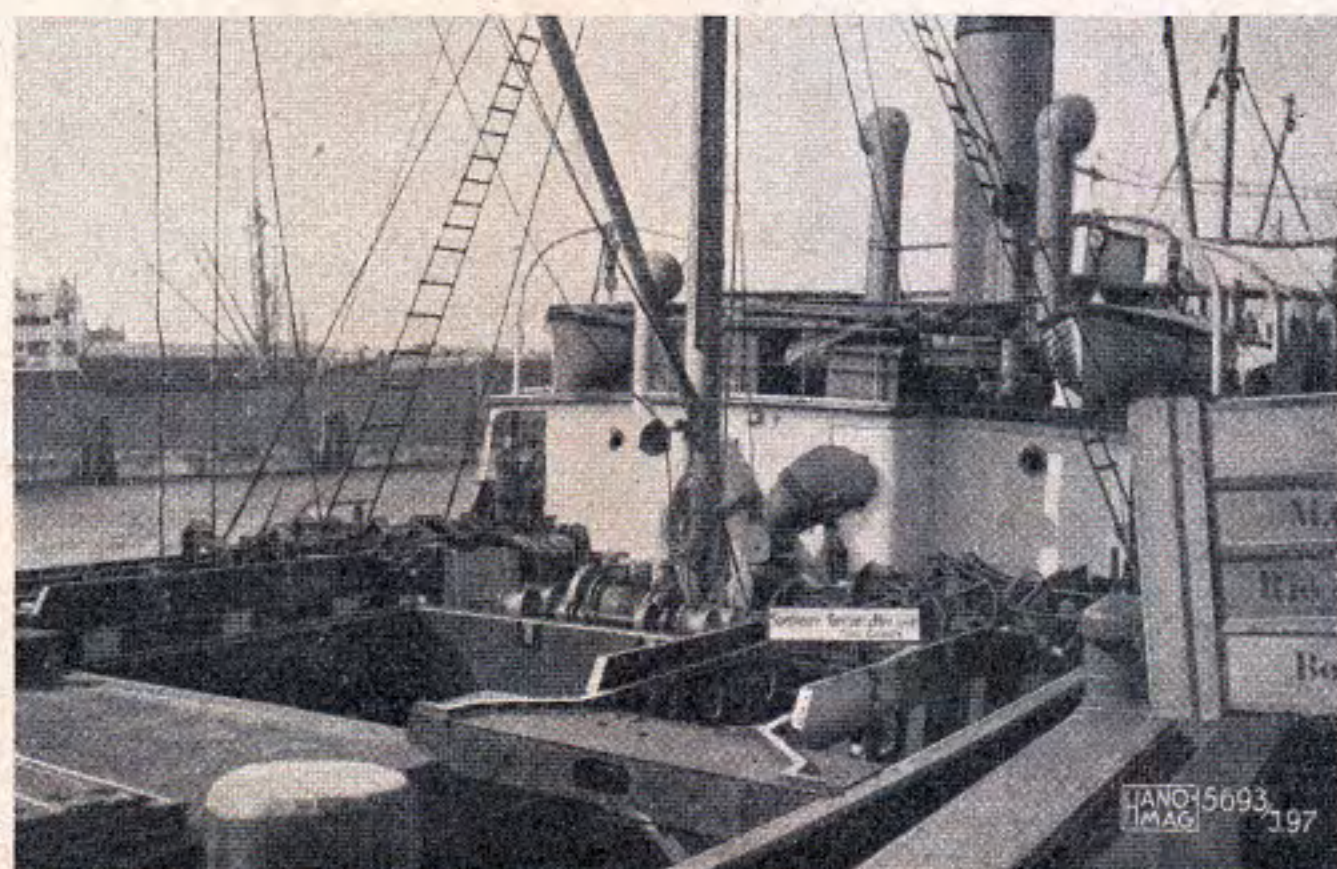
Abb. 76 Zwei auf Deck abgesetzte Lokomotivrahmen. Beide Rahmen rechts und links je zwischen Luke und Bordwand.

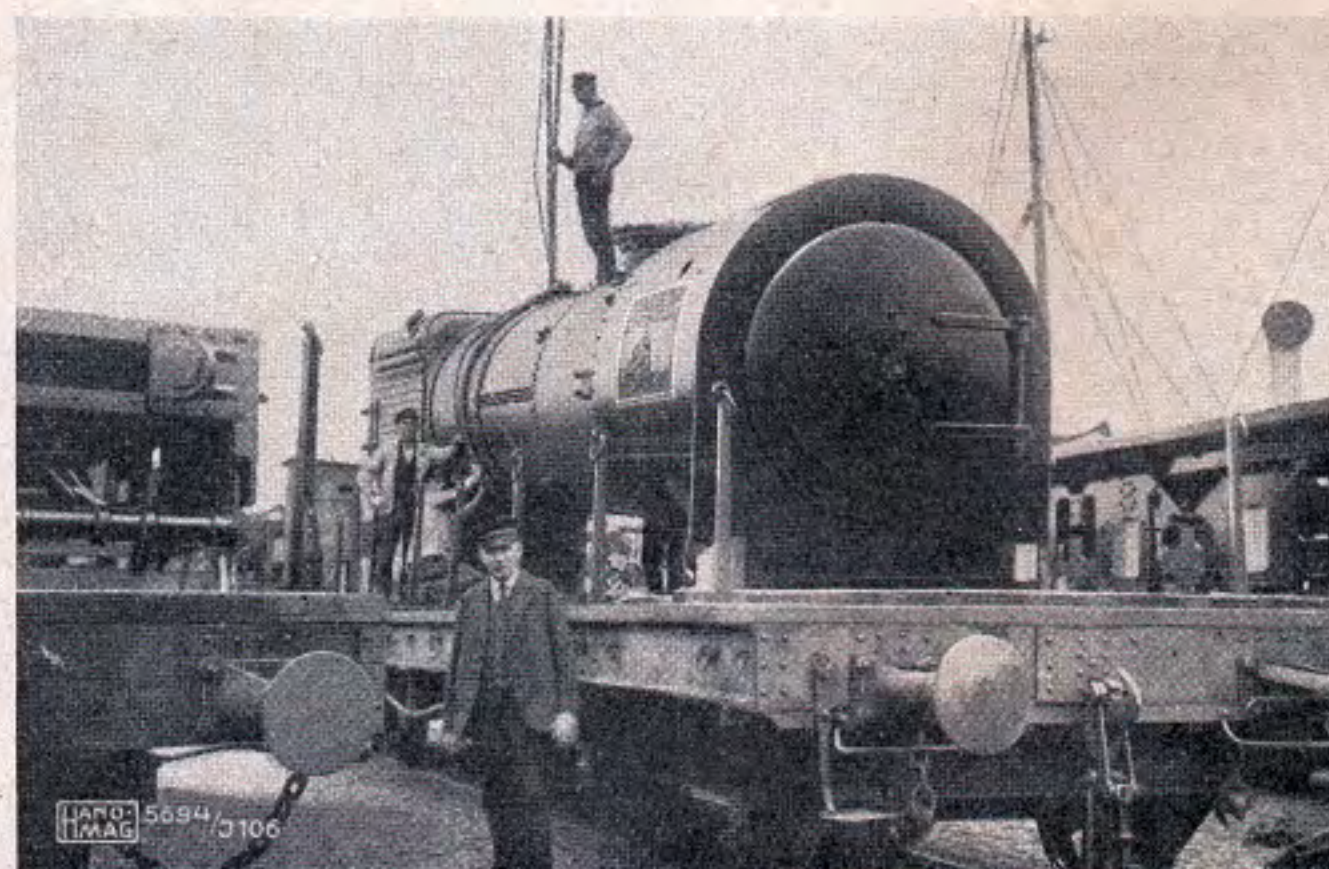
Abb. 77 Um den auf Eisenbahnwagen angerollten Dampfkessel werden Taue gelegt zur Übernahme an Bord des Dampfers. Um Täuschungen bezüglich der Schwerpunktlage zu vermeiden, sind am Kessel Ketten aufgemalt, die dem Verstauer andeuten sollen, wo er die Kranketten anzulegen hat.

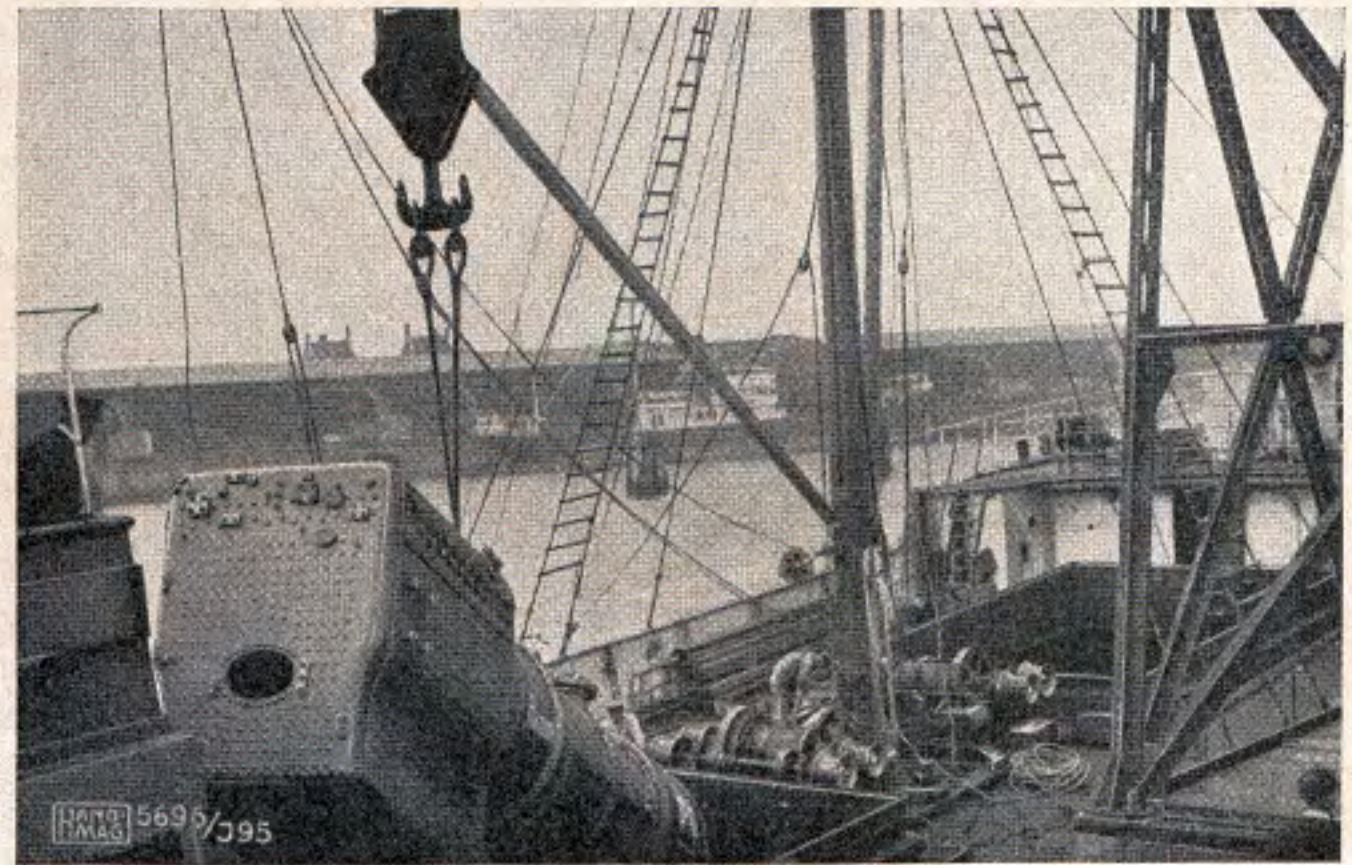
Abb. 79  
Das Hereinbringen des Kessels durch die Luke in den Schiffsraum.

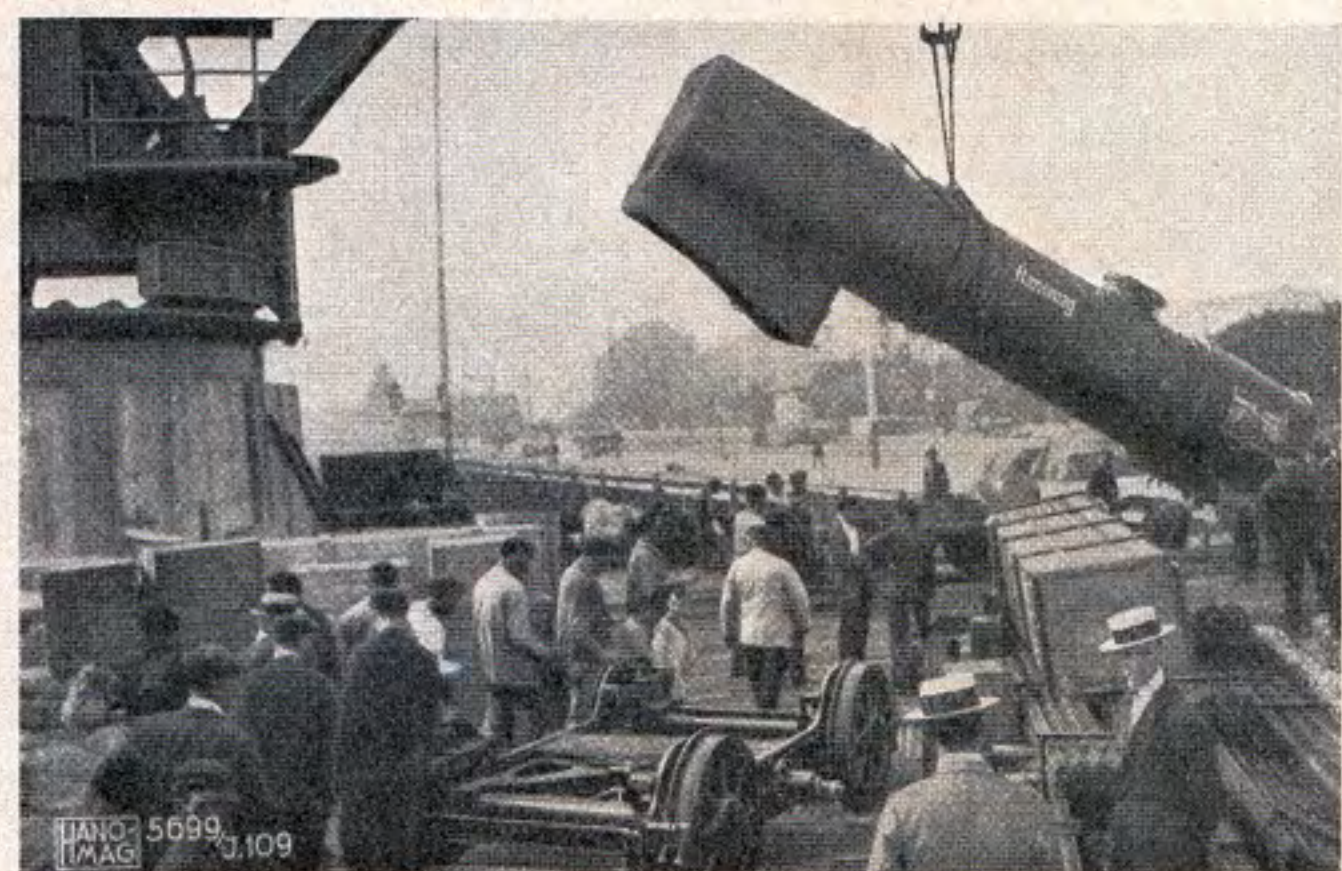
Abb. 82 Absetzen des Dampfkessels auf einen Transportschemel. 5699  
Infolge Wagenmangels mußten große und schwere Teile teilweise auf Transportschemel vorläufig abgesetzt und verschoben werden, bis Eisenbahnwagen zur Verfügung gestellt werden konnten.

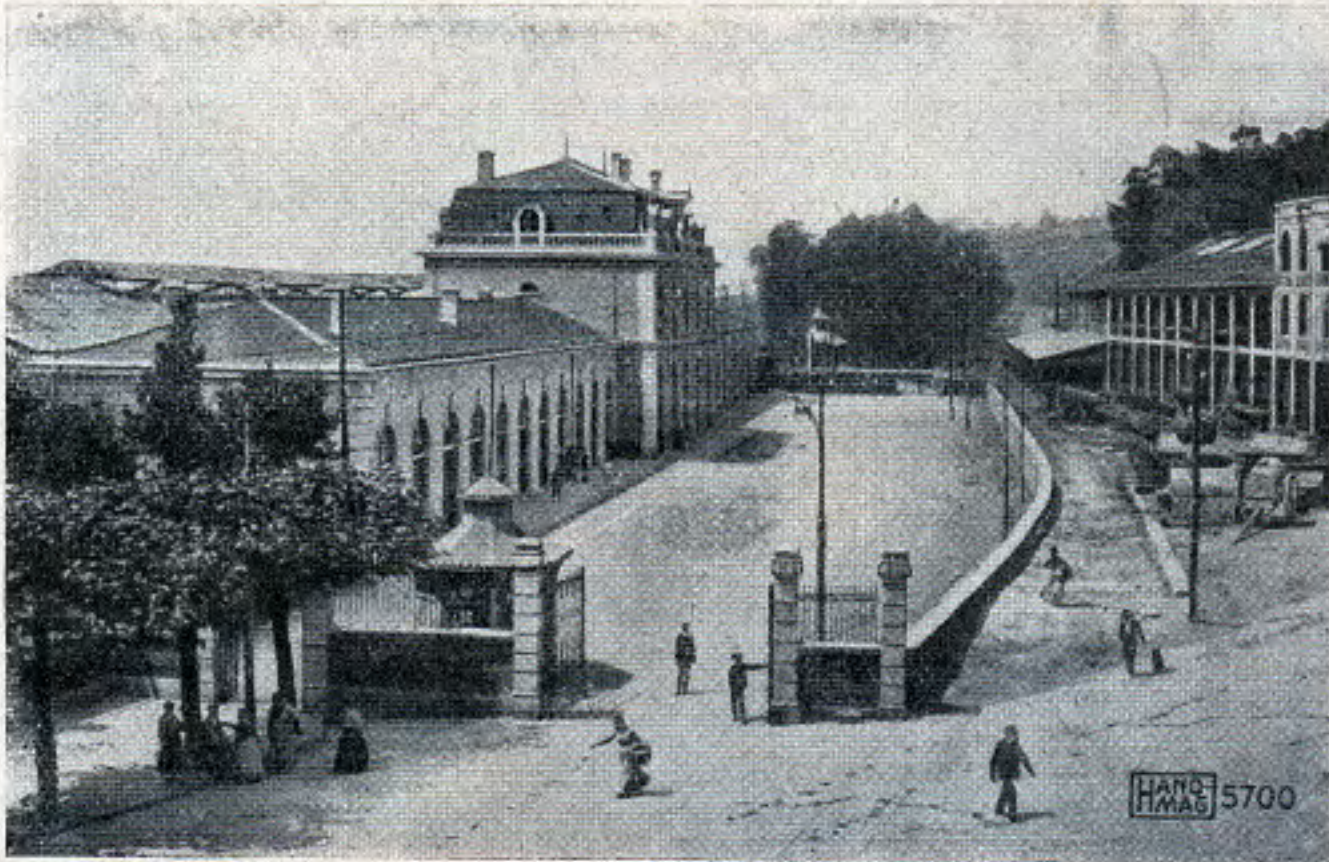
Abb. 83 Station der Spanischen Nordbahn. 5700  
Von dort gehen die Lokomotivteile auf dem Bahnwege nach Valladolid, wo sich die große Eisenbahnwerkstatt der Spanischen Nordbahn befindet.

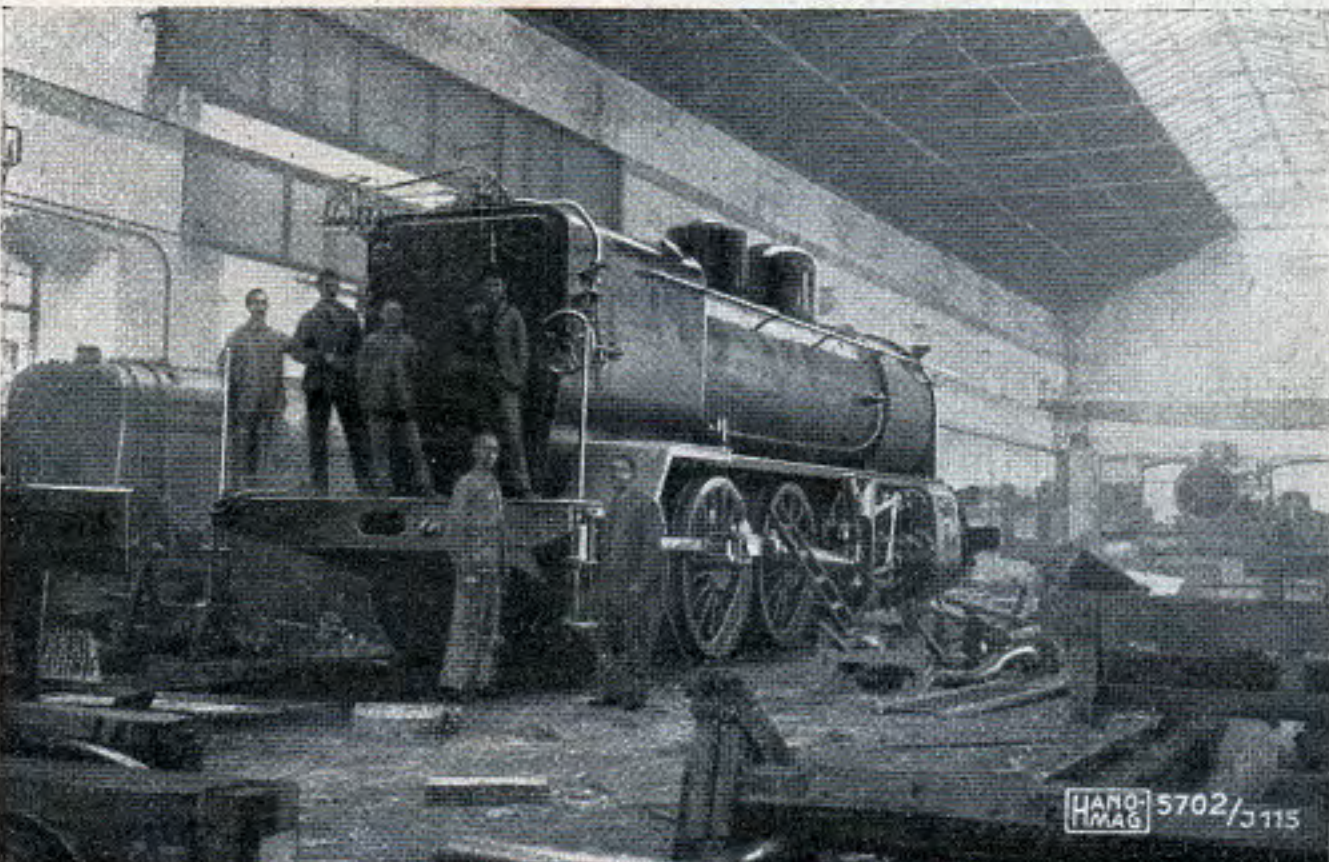
Abb. 85 Beim Zusammenbau der Lokomotiven in Valladolid. 5702  
Der Kessel ist auf den Rahmen gesetzt.
